Baubiologische Hausuntersuchung Dreifamilienhaus Liebefeld BE

Text: Fachgruppe Hausuntersuchung FGHU www.gesund-wohnen.ch

Dreifamilienhaus „Urbanes Wohnen“

Gebhartstrasse 15, 3097 Liebefeld, EG- Wohnung

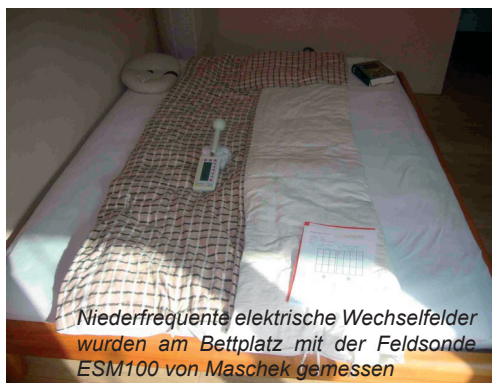
Niederfrequente elektrische Wechselfelder wurden am Bettplatz mit der Feldsonde ESM100 von Maschek gemessen

Kopftell					
V/m	97.5	43.1	15.6	5.8	V/m
V/m	16.5	10.6	5.6	3.2	V/m
V/m	27.7	15.3	4.2	2	V/m
Fußstell					
V/m	27.1	23.4	16.8	V/m	
V/m	81.9	42.9	24.5	V/m	
V/m	63.2	28.4	14.3	V/m

V/m (Volt pro Meter) = Elektrisches Wechselfeld bemessen nach SBM2008
auffällig schwach stark extrem

Messwerte der niederfrequenten elektrischen Wechselfelder an Bettplätzen im Schlafzimmer 1 (links) und Schlafzimmer 3 (rechts)

Daher werden auf dem Bett Werte von 2-98 V/m erreicht. Diese werden nach den baubiologischen Richtwerten SBM als **stark bis extrem auffällig** eingestuft.

Der Netzfreischalter schaltet nicht die gesamte 230V-Elektroinstallation im Zimmer ab. Es wurden auf dem Bett Werte von 14,3-81,9 V/m erreicht. Diese werden als **extrem auffällig** eingestuft.

Die Elektroinstallationen und Netzfreischalterfunktionen sollten nochmals überprüft und richtig angeschlossen werden, damit die elektrischen Wechselfelder während der Nacht reduziert werden können.

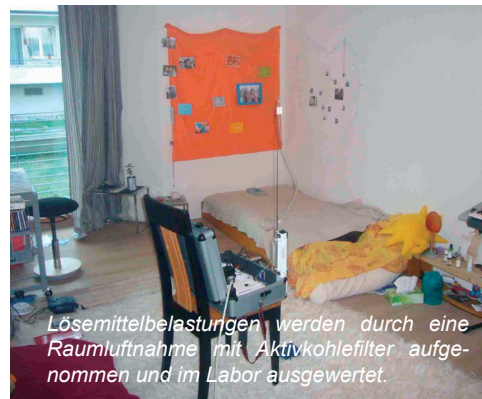
Im Zimmer 3 wurden innerhalb vier Stunden drei Raumluftproben mit der Pumpe emv durch die Röhrchen (Aktivkohle/XAD7-Harz/XAD2-Harz) gezogen. Die kontrollierte Wohnungslüftung wurde während dieser Zeit ausgeschaltet. Eine Laborauswertung wurde durchgeführt. Es wurde eine auffällige Konzentration von isooliphatischen Kohlenwasserstoffen gefunden, die häufig in Anstrichen, Versiegelungen und Wasserabweisenden Baustoffen enthalten sind. Die ermittelten Lösemittel kommen in Farben, Lacken und Putzmitteln vor und gelten als relativ ungiftig. Eventuell ist die Ursache der schwachen Belastung im angrenzenden Badezimmer zu suchen.

Bewertung nach SBM08: *schwach auffällig*

Lösemittelbelastungen werden durch eine Raumluftnahme mit Aktivkohlefilter aufgenommen und im Labor ausgewertet.
